# **Zur Baugeschichte der Kapelle St. Brigida auf dem Büraberg**

## **Stand der Forschung – Ein Zwischenbericht**

Von Katharina Thiersch

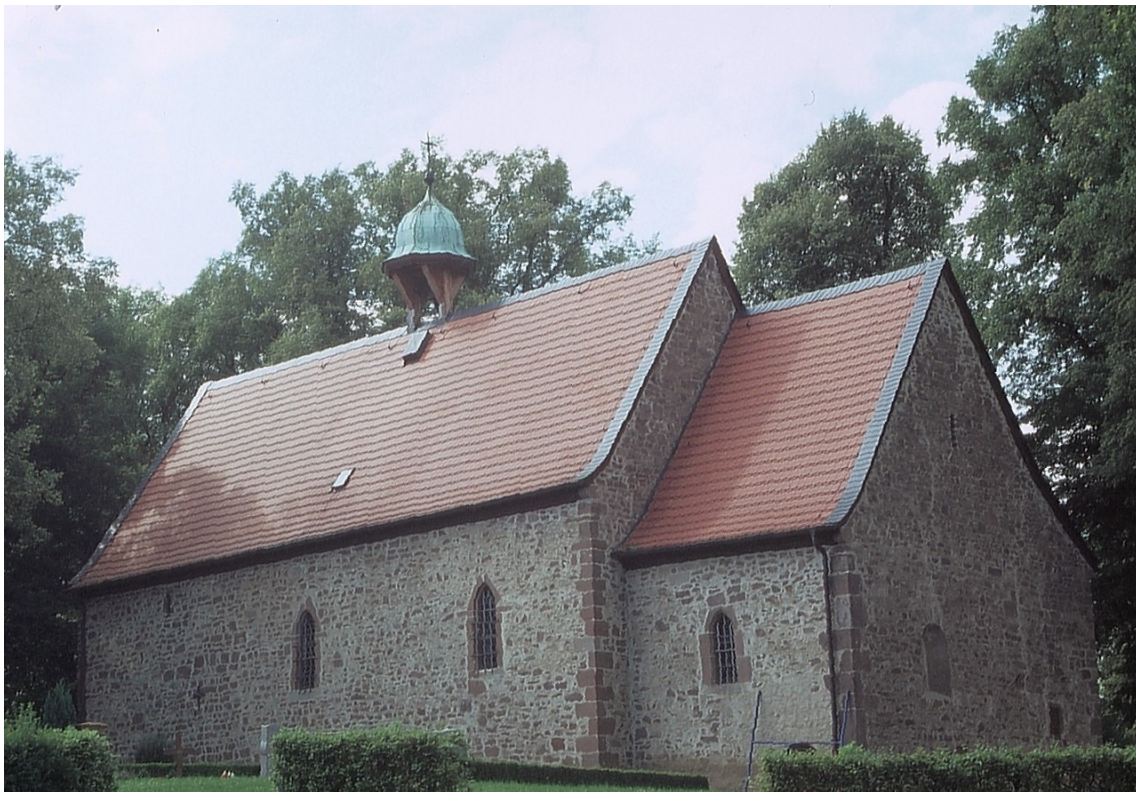
Die Kapelle St. Brigida auf dem Büraberg bei Fritzlar Ungedanken liegt inmitten einer fränkischen Befestigungsanlage auf dem nach Norden und Osten steil abfallenden Sporn des Büraberges südwestlich von Fritzlar. Sie erscheint heute als schlichter Baukörper über gestrecktem Rechteckgrundriss mit steilgeneigtem Satteldach, an den im Osten ein eingezogener Rechteckchor mit in First- und Traufhöhe abgesetztem Satteldach angefügt ist, das über die nördlich mit gleicher Traufhöhe anschließende Sakristei ausgezogen ist. Während das Mauerwerk von Kapellenraum, Chor und Sakristei aus Bruchsandstein mit Gewände- und Kantenfassungen in Werkstein besteht, zeichnet sich im Westen ein kleinteiliges, lagerhaftes Sandsteinquadermauerwerk ab (Abb.1).

Abb. 1: Ansicht der Kapelle von Südosten (Aufnahme K. Thiersch)

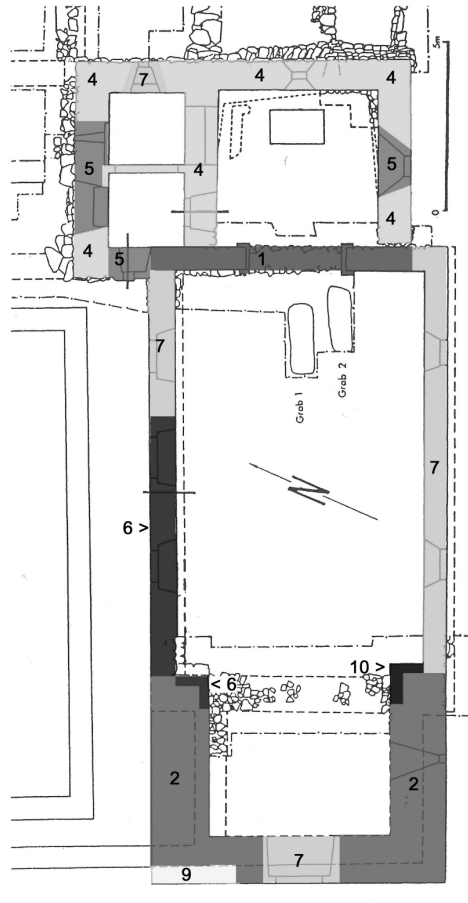
Mit Hilfe der Bestandsaufnahme und Kartierung der am Bauwerk angetroffenen, unterschiedlichen Mauer- bzw. Setz-, Fug- und Putzmörtel konnten durch die Restauratoren bzw. Bauforscher insgesamt elf Bau- und Veränderungsphasen ermittelt werden<sup>13</sup>, von denen hier nur auf einige für die Bau- und Veränderungsgeschichte der Kapelle wesentliche eingegangen werden kann (Abb. 2):

Abb. 2: Kartierung der wichtigsten Bauphasen im Grundriss (Hans-Michael Hangleiter)

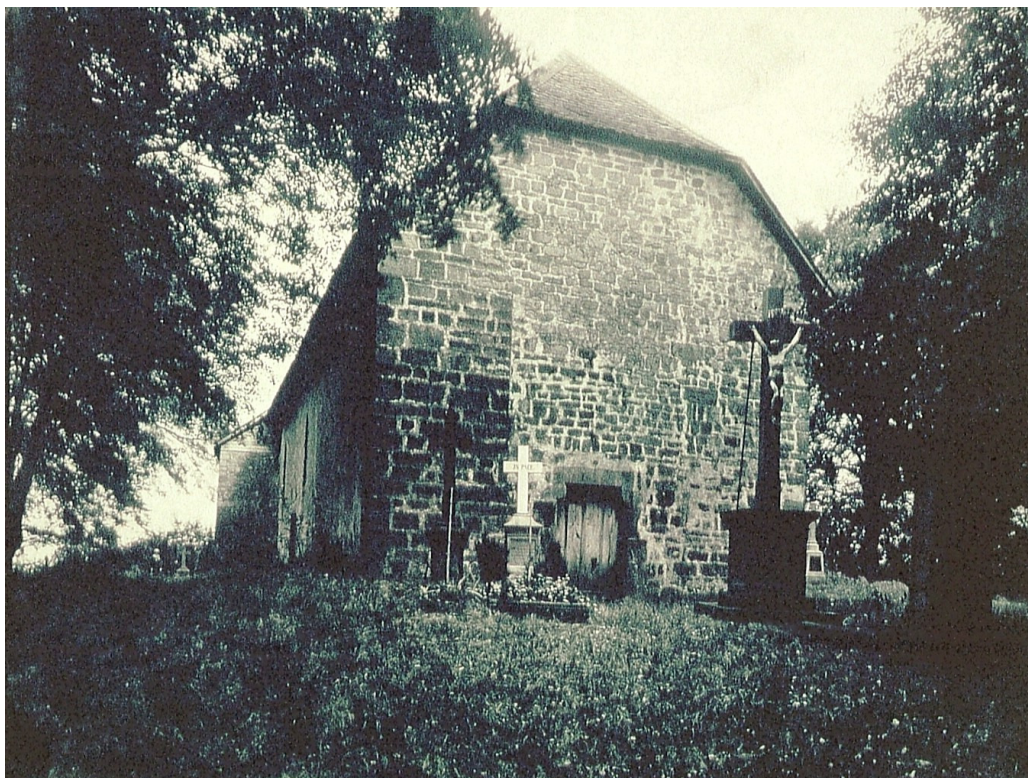
Abb. 3: Ansicht von Westen vor 1928  
(Archiv des Landesamtes für Denkmalpflege Hessen – Außenstelle Marburg)

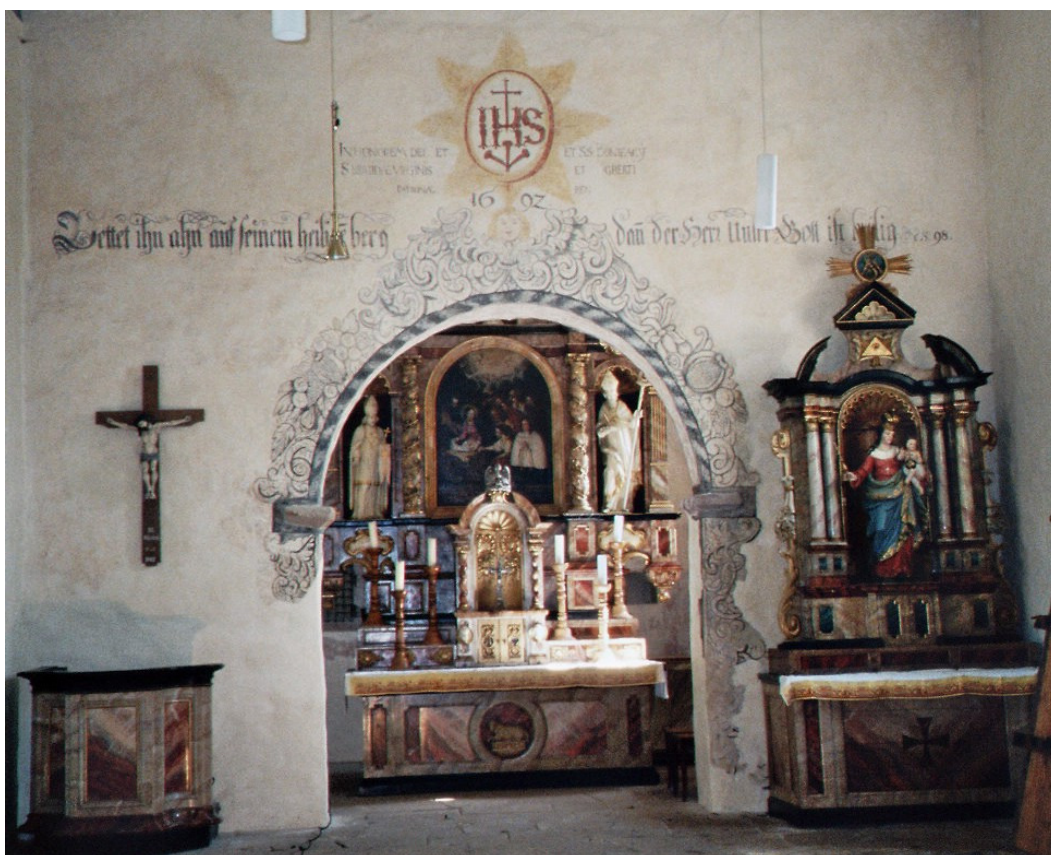
Abb. 4.: Chorborgen von Westen mit 2002-2007 freigelegter Malerei von 1692 (Aufnahme K. Thiersch)
